กรมการขนส่งทางราง
Department of Rail Transport

มขร. - C - 003 - 2564

มาตรฐานการตรวจสอบ
ความเสียหายของรางรถไฟ
(Rail Inspection)

การตรวจสอบความเสียหายของรางรถไฟ (Rail Inspection)

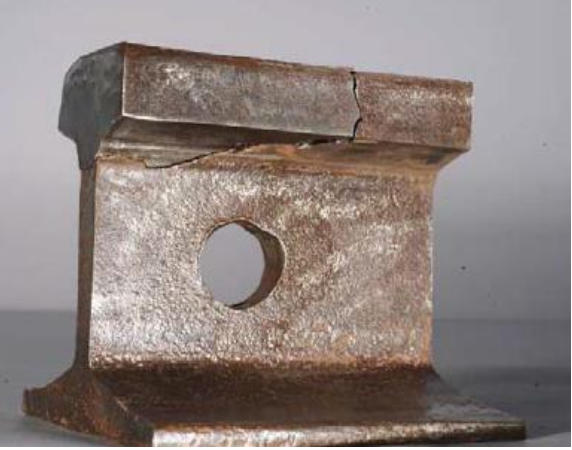
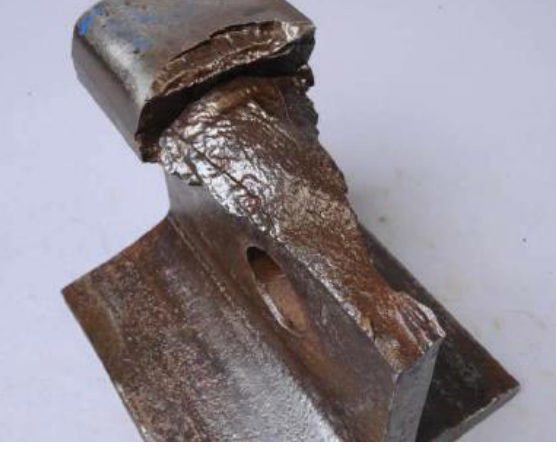
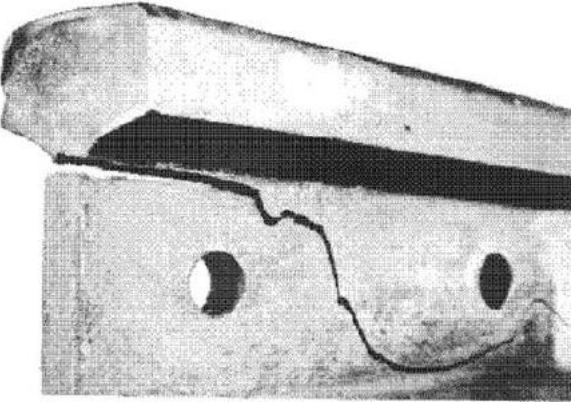
ชื่อความเสียหาย	รหัส
รอยร้าวในแนวราบที่บริเวณส่วนโค้งด้านในใต้หัวราง (Horizontal cracking at the Web-head fillet radius)	1321
ลักษณะและรูปลักษณะที่ปรากฏ

<p data-bbox="411 1032 576 1077">รูปที่ 1 - 1321</p>

<p data-bbox="1018 1032 1182 1077">รูปที่ 2 - 1321</p>

<p data-bbox="730 1525 895 1570">รูปที่ 3 - 1321</p>	
<p data-bbox="204 1615 1390 1872">รอยร้าวนี้เกิดขึ้นที่ปลายรางและมีลักษณะแยกส่วนของหัวรางออกจากเอวราง ในช่วงเริ่มต้น รอยร้าวจะขนานไปกับส่วนโค้งด้านในใต้หัวราง (รูปที่ 1) และอาจลุกลามกลายเป็นรอยร้าวแนวโค้ง ไม่ว่าจะโค้งขึ้นด้านบน (รูป 2) หรือโค้งลงด้านล่าง และในบางครั้งรอยร้าวอาจผ่านรูสลักเกลียวต่อราง (ในกรณีนี้ ให้ระวังอย่าสับสนกับ 135 รอยร้าวรูปดาวของรูสลักเกลียวต่อราง) หรืออาจเกิดรอยร้าวโค้งทั้งด้านบนและด้านล่างได้พร้อมกัน</p> <p data-bbox="217 1895 1134 1939">รอยร้าวนี้จะส่งผลให้หัวรางแตกออกจากรางในทุกกรณี และทำให้รางแตกเป็นส่วนๆ</p>

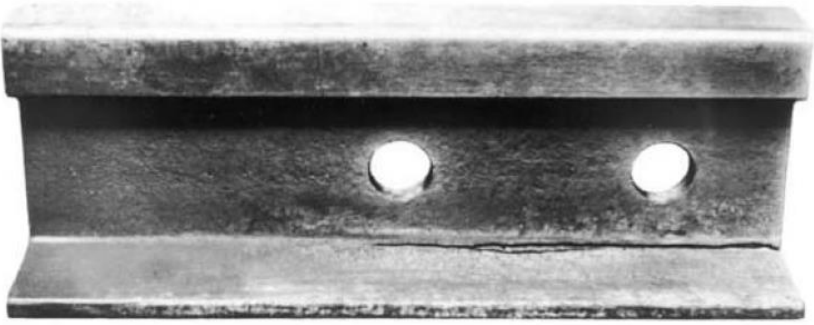
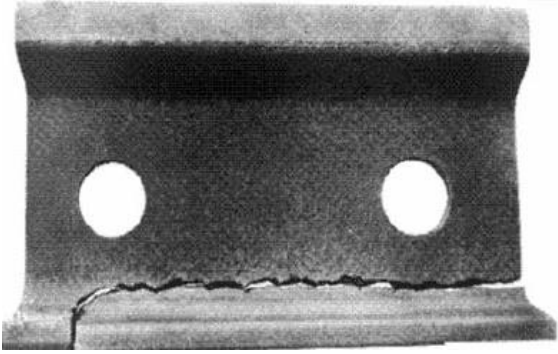
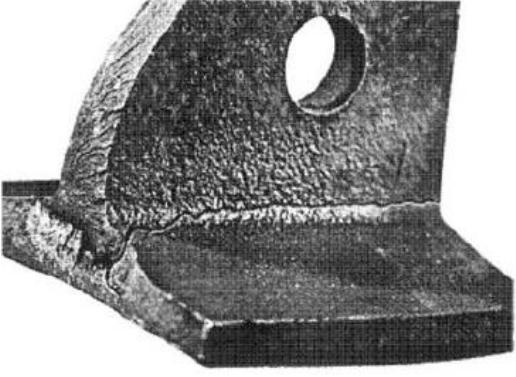
ชื่อความเสียหาย	รหัส
รอยร้าวในแนวราบที่บริเวณส่วนโค้งด้านใน เหนือฐานราง (Horizontal cracking at the Web-foot fillet radius)	1322
ลักษณะและรูปลักษณะที่ปรากฏ

<p data-bbox="715 922 880 972">รูปที่ 1 - 1322</p>

<p data-bbox="411 1451 577 1500">รูปที่ 2 - 1322</p>

<p data-bbox="1011 1451 1177 1500">รูปที่ 3 - 1322</p>
<p>รอยร้าวเกิดจากบริเวณปลายราง และมีลักษณะแยกส่วนของฐานรางออกจากเอวราง ในช่วงเริ่มต้น รอยร้าวจะขนานไปกับส่วนโค้งด้านในเหนือฐานราง (ดูเพิ่มเติม รูปที่ 1) ซึ่งเมื่อเกิดการลุกลาม โดยทั่วไป รอยร้าวจะโค้งลงด้านล่าง ส่งผลให้ฐานรางแตกออก (ดูเพิ่มเติม รูปที่ 2)</p>	
ตำแหน่ง	
<p>ปลายราง ส่วนใหญ่มักพบบริเวณจุดเชื่อมต่อที่มีคุณภาพไม่เหมาะสม</p>

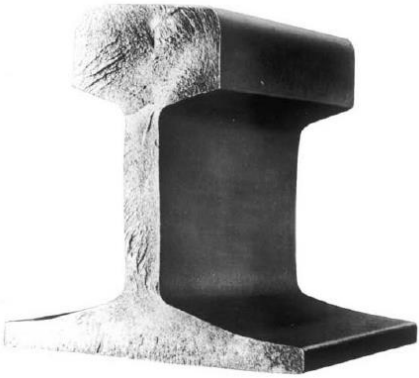
ชื่อความเสียหาย	รหัส
การแตกตามขวาง โดยไม่ปรากฏต้นกำเนิด (Transverse break without apparent Origin)	200
ลักษณะและรูปลักษณะที่ปรากฏ

รูปที่ 1 - 200	
<p>เป็นการแตกตามขวาง ต้นเหตุของการเกิดไม่สามารถระบุได้โดยทันที การแตกประเภทนี้จะเกิดขึ้นฉับพลัน โดยเฉพาะเมื่อมีสภาพอากาศที่เย็นจัด</p> <p>ให้ตรวจสอบชิ้นส่วนรางที่เกิดความเสียหาย และตรวจสอบว่าการแตกนั้นมีที่มาจากสาเหตุดังต่อไปนี้หรือไม่</p> <ul style="list-style-type: none">- 211 รอยร้าวตามขวางต่อเนื่อง (รอยร้าวจากการล้ารูปดัด)- 2251, 2252 รอยไหม้จากล้อ (Wheel burns)- 234, 2541, 2542, 2543 การกัดกร่อน (Corrosion)- 253 รอยร้าวตามยาวในแนวตั้งของฐานราง (Longitudinal vertical cracking of the foot)- 3011, 3012 รอยช้ำ (Bruising)- 302 การใช้อุปกรณ์ที่ผิดวิธี และอื่นๆ	
ตำแหน่ง

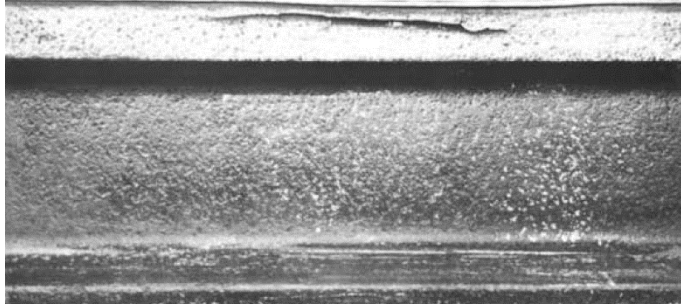
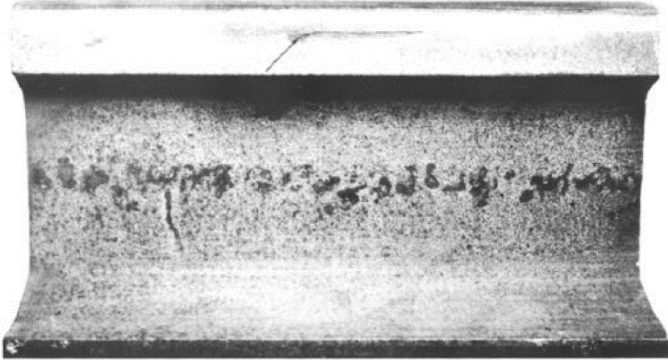
ชื่อความเสียหาย	รหัส
รอยร้าวในแนวราบ (Horizontal cracking)	212
ลักษณะและรูปลักษณะที่ปรากฏ

รูปที่ 1 - 212

รูปที่ 2 - 212	
<p>รอยร้าวนี้มักจะค่อยๆ แยกส่วนบนของหัวราง ไปตามระนาบซึ่งเกือบจะขนานกับผิวสัมผัส และอาจส่งผลให้เกิดรอยยุบตัวของพื้นผิวสัมผัส ซึ่งจะมีลักษณะคล้ายรอยปะ ตัดกับพื้นผิวเงาของพื้นผิวสัมผัส</p> <p>ในช่วงต้น รอยร้าวจะปรากฏให้เห็นที่ผิวหน้าด้านนอกของหัวราง ในระยะห่างโดยทั่วไปประมาณ 15 มิลลิเมตร จากผิวสัมผัส</p> <p>รอยร้าวแนวราบอาจโค้งลงและทำให้เกิดรอยร้าวตามขวาง (ดูเพิ่มเติมรูปที่ 1 และ รูปที่ 2 รอยร้าวแนวราบ) และท้ายสุดส่งผลให้เกิดการแตกหัก</p> <p>รางที่แตกหักจากรอยร้าวผสม เมื่อเกิดการแตกหักขึ้นจะสามารถสังเกตเห็นได้จากรอยปะสีดำในบริเวณซึ่งเดิมเกิดรอยร้าวแนวราบ ส่วนแตกหักที่เหลือจะมีลักษณะใส เหมือนผลึก</p>	
ตำแหน่ง	
- เกิดได้ในทุกบริเวณ (เป็นความเสียหายจากการผลิต)

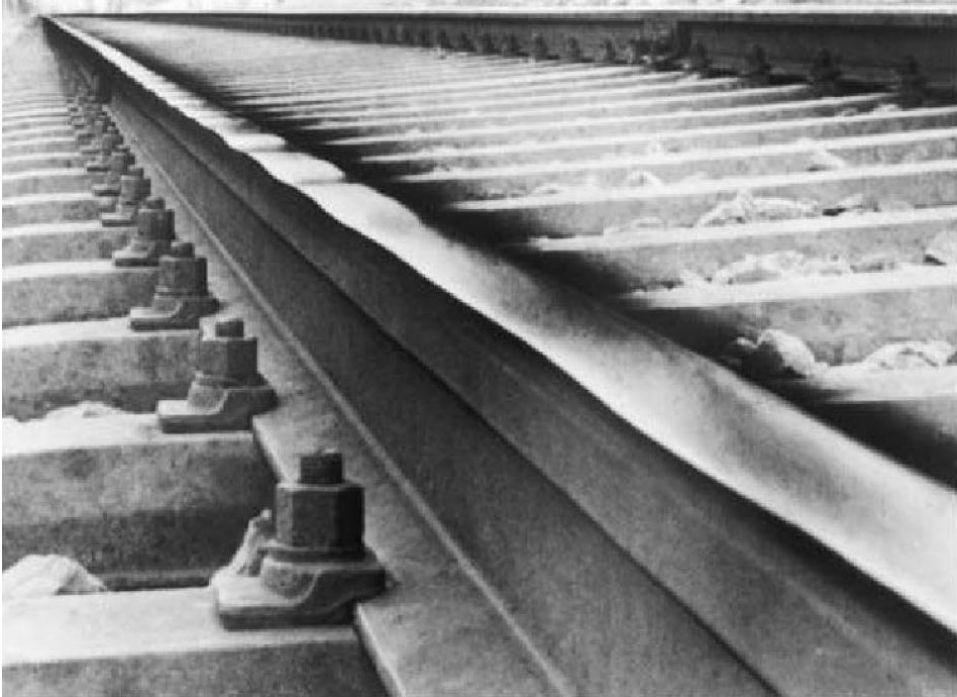
ชื่อความเสียหาย	รหัส
ร่องหลุมช่วงยาว (Long-pitch corrugation)	2202
ลักษณะและรูปลักษณะที่ปรากฏ

รูปที่ 1 - 2202	
<p>ร่องหลุมช่วงยาวนี้จะสามารถสังเกตได้จากรอยยุบบริเวณผิวสัมผัสล้อ ไม่ว่าจะชัดเจนมากหรือน้อยก็ตาม และจะทำให้รางเกิดความไม่สม่ำเสมอเมื่อเทียบกับระดับโปรไฟล์ปกติของราง</p> <p>โดยทั่วไปมีความยาวช่วงระหว่าง 8 ถึง 30 เซนติเมตร</p> <p>การเพิ่มขึ้นของร่องหลุมช่วงยาว อาจขึ้นอยู่กับ</p> <ul style="list-style-type: none">- รัศมีโค้ง- ความลาดเอียงของรางที่มากหรือน้อยเกินไป- คุณภาพของเหล็ก- คุณลักษณะของแรงเสียดทาน- คุณลักษณะของพาหนะ

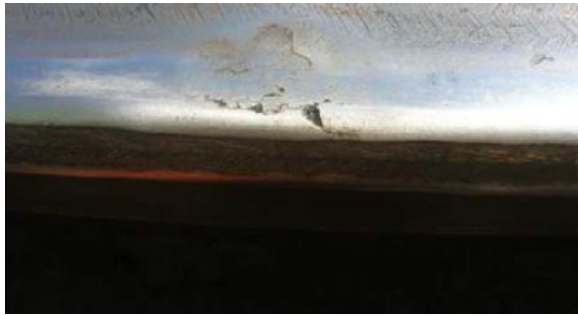
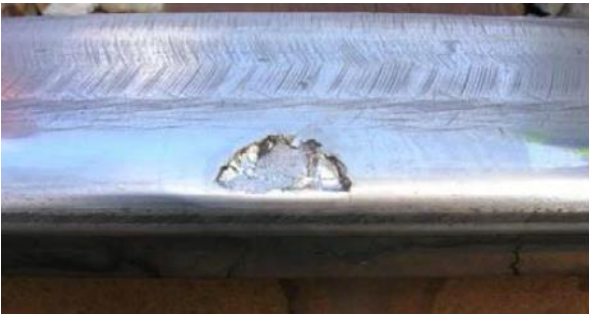
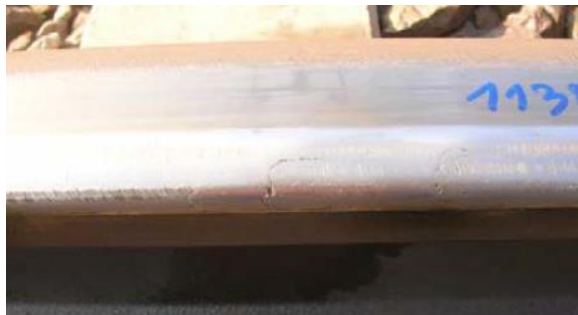
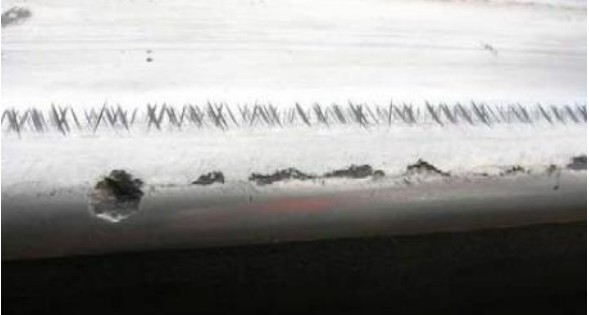
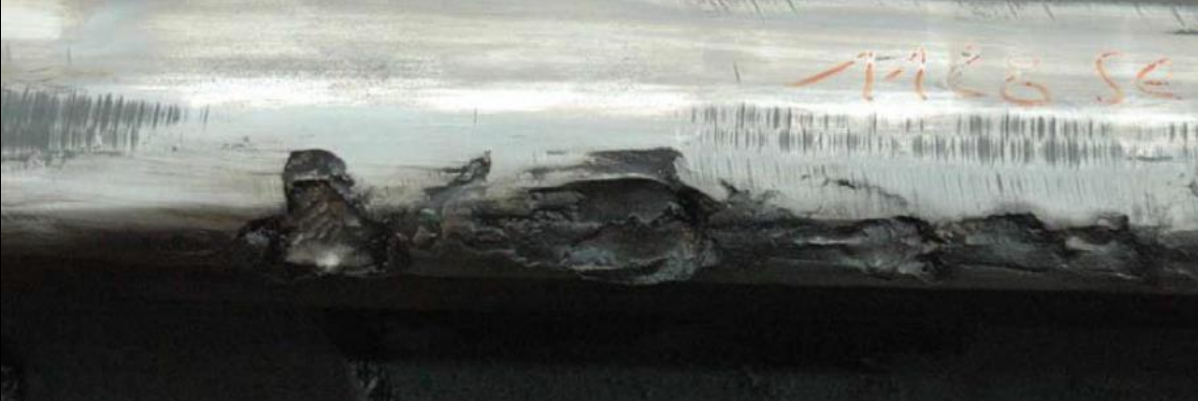
ชื่อความเสียหาย	รหัส
การแตกเป็นชิ้นเล็กๆ (Flaking)	2221
ลักษณะและรูปลักษณะที่ปรากฏ

รูปที่ 1 - 2221	รูปที่ 2 - 2221

รูปที่ 3 - 2221	รูปที่ 4 - 2221

รูปที่ 5 - 2221	
<p>การแตกเป็นชิ้นเล็กๆ เป็นอาการของผิวรางซึ่งเกิดเป็นร่องของโลหะที่หัวราง สังกัดได้จากสะเก็ดและหลุม ซึ่งจะลุกลามในแนวราบแยกออกจากกันบนผิวสัมผัสของราง ที่บริเวณหัวมุมราง พร้อมกับสะเก็ดและเศษเล็กๆ ทั้งนี้ การแตกเป็นชิ้นเล็กๆ อาจเชื่อมต่อกันและกลายเป็นหลุมยาว</p> <p>ระวางอย่าสับสนกับกรณีผิวลอกออก เนื่องจากการแตกเป็นชิ้นเล็กๆ จะปรากฏเฉพาะบนผิวสัมผัส โดยทั่วไปจะใกล้เคียงกับหัวมุมราง และไม่ลึกเท่ากับกรณีผิวลอกออก</p>

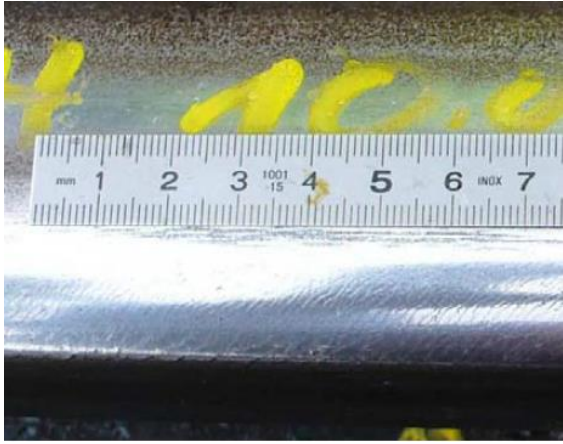
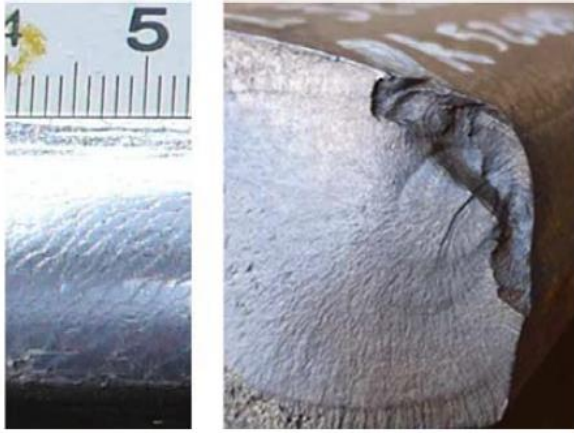
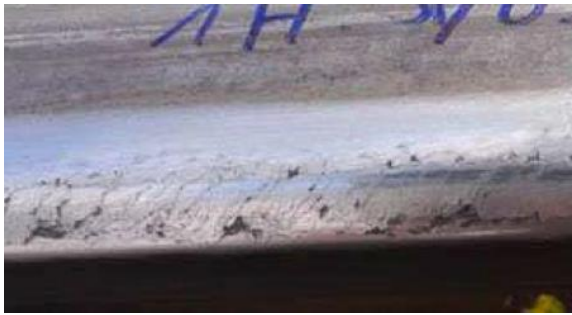
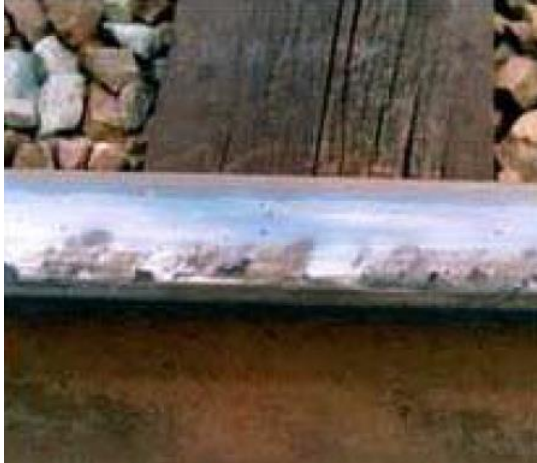
ชื่อความเสียหาย	รหัส
การแตกเป็นเส้นที่หัวราง (Head Checking)	2223
ลักษณะและรูปลักษณะที่ปรากฏ

<p data-bbox="331 920 651 967">รูปที่ 1 - 2223 ระยะที่หนึ่ง</p>

<p data-bbox="1007 920 1182 967">รูปที่ 2 - 2223</p>

<p data-bbox="331 1464 651 1512">รูปที่ 3 - 2223 ระยะที่สอง</p>

<p data-bbox="938 1464 1257 1512">รูปที่ 4 - 2223 ระยะที่สาม</p>
<p data-bbox="204 1541 1390 1688">การแตกเป็นเส้นที่หัวรางโดยทั่วไปจะปรากฏที่หัวมุมของรางบริเวณทางโค้ง โดยเฉพาะรางฝั่งที่มีการยึดมากกว่า โดยจะปรากฏให้เห็นเป็นรอยแยกเล็กๆ ขนานกัน ไม่ว่าจะเว้นระยะสม่ำเสมอหรือไม่ก็ตาม ระยะห่างระหว่างรอยแยกอาจมีขนาดตั้งแต่ 1 มิลลิเมตร จนถึงหลายเซนติเมตร ขึ้นอยู่กับคุณภาพเหล็ก</p> <p data-bbox="204 1720 1390 1809">จากการสังเกต พบว่าเหล็กเสริมที่มีคุณภาพดีกว่า จะมีจำนวนของรอยร้าวมากกว่า แต่ระยะห่างระหว่างรอยร้าว ความลึกของรอยร้าว ตลอดจนจลนการลุกลามของรอยร้าวจะต่ำกว่า</p> <p data-bbox="204 1841 1390 1886">สภาพแวดล้อมและสภาพการใช้งานจะส่งผลต่อระยะห่างระหว่างรอยร้าว เช่นกัน</p> <p data-bbox="204 1917 1390 1962">การแตกเป็นเส้นที่หัวรางมีรูปร่างขึ้นอยู่กับระยะของอาการ ดังต่อไปนี้</p> <ul data-bbox="204 1971 1390 2016" style="list-style-type: none">- ระยะที่ 1 รอยร้าวที่ปรากฏที่หัวมุมราง (รูปที่ 1 และรูปที่ 2)

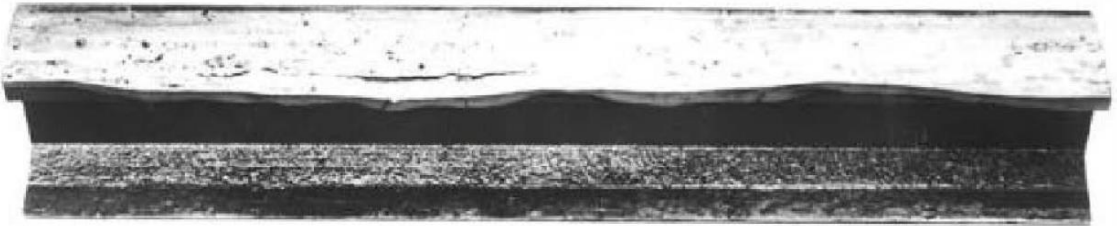
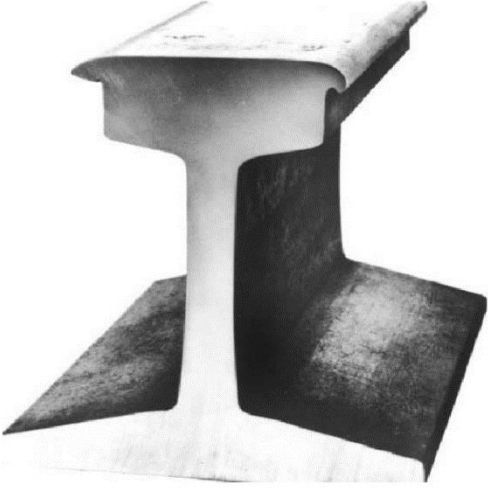
ชื่อความเสียหาย	รหัส
การบด (Crushing)	223
ลักษณะและรูปลักษณะที่ปรากฏ

รูปที่ 1- 223

รูปที่ 2 - 223	
<p>ผิวสัมผัสล้อดันตัวออกด้านข้างในระยะทางประมาณหนึ่ง มุมบนด้านนอกของหัวรางมีแนวโน้มเกิดเป็นตึงราง</p> <p>จากนั้นจะสังเกตเห็นเป็นรอยต่อ ซึ่งสามารถลุกลามต่อไปเต็มความยาวราง ซึ่งรอยต่อนี้มีแนวโน้มที่จะแตกหลุดออกจากหัวราง</p> <p>ความเสียหายนี้ โดยทั่วไปมักปรากฏที่รางด้านใน บริเวณทางโค้งมุมแคบ ทั้งนี้ ระวังอย่าสับสนกับ 2204 การสึกหรอผิดปกติในแนวตั้งของหัวราง</p>	
ตำแหน่ง	
มักพบในรางที่ต่ำกว่าในบริเวณทางโค้งแคบ

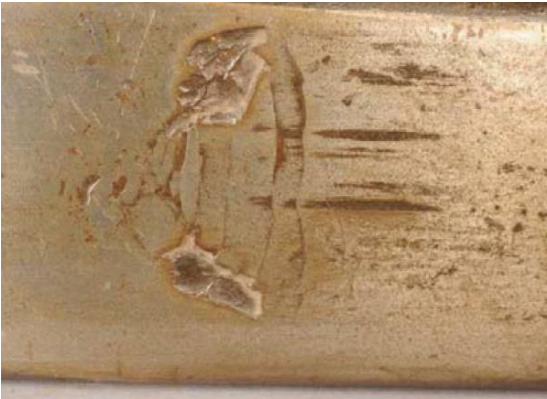
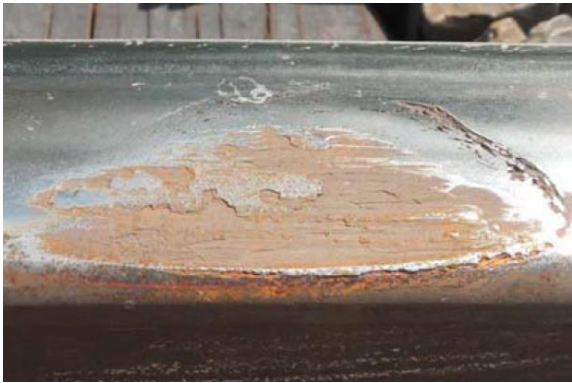
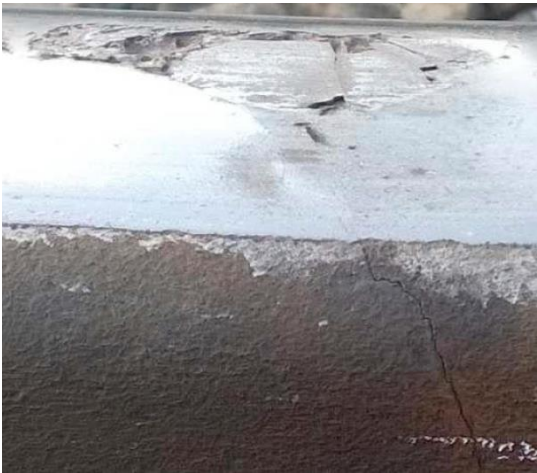
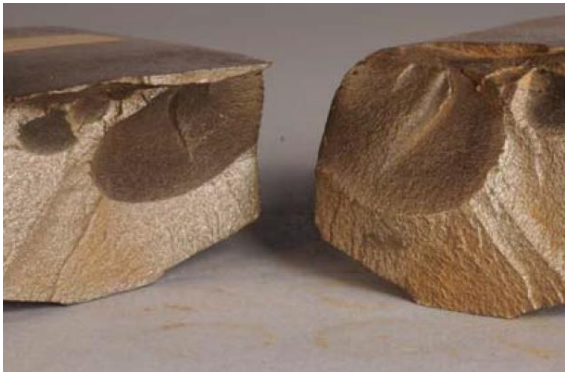
ชื่อความเสียหาย	รหัส
รอยไหม้จากล้อเฉพาะแห่ง (Isolated Wheel burn)	2251
ลักษณะและรูปลักษณะที่ปรากฏ

รูปที่ 1 - 2251	รูปที่ 2 - 2251

รูปที่ 3 - 2251	รูปที่ 4 - 2251
<p>การลื่นไถลของเพลาล้อสามารถส่งผลให้เกิดรอยเป็นชั้นๆ รูปวงรี (รูปที่ 1 และ 2) และชั้นดังกล่าวอาจหายไป หรือมีชั้นเพิ่มขึ้นได้ดังนี้</p> <ul style="list-style-type: none">- กรณีเกิดในแนวราบที่หัวราง ซึ่งต่อมาไม่นาน จะกลายเป็นเปลือกกราง โดยถึงแม้ความลึกจะไม่เพิ่มขึ้น แต่จะค่อยๆ ส่งผลให้เกิดรอยยุบของผิวสัมผัสล้อภายใต้แรงจากการจราจรที่กระทำอย่างต่อเนื่อง (ดูเพิ่มเติมรูปที่ 1 และ 2) ระวังอย่างสับสนกับ 2211 การหลุดร่อน หรือ 227 การร้าวและการยุบตัวเฉพาะที่ของผิวสัมผัสของราง- กรณีเกิดในแนวขวางที่หัวราง จะส่งผลให้เกิดการร้าวภายใน และลามต่อเนื่องไปยังเอวราง พร้อมทั้งปรากฏเป็นการยุบตัวของพื้นผิวสัมผัสล้อ (รูปที่ 3)

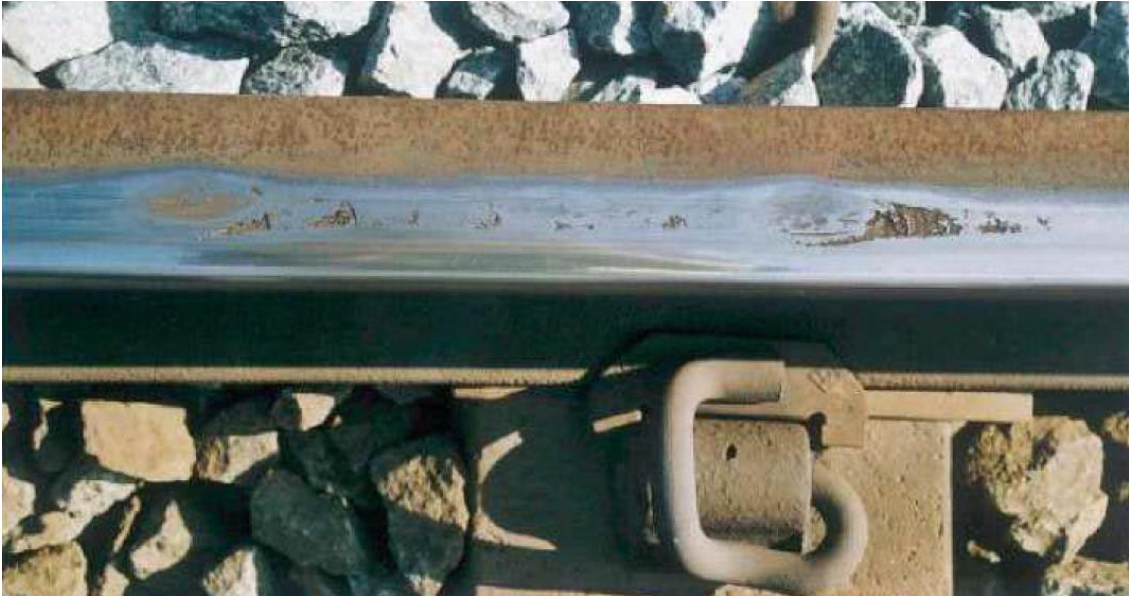
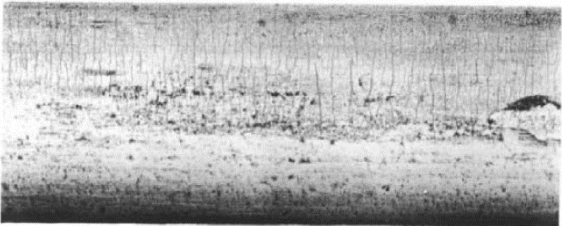
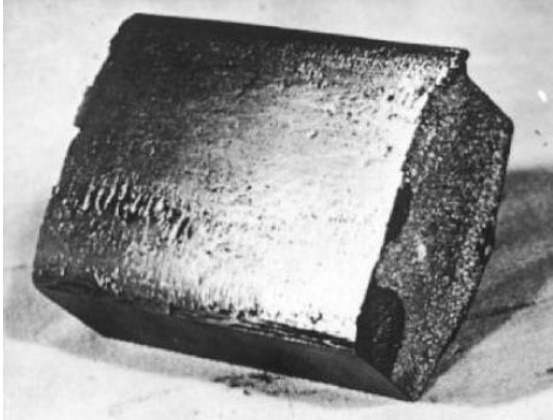
ชื่อความเสียหาย	รหัส
รอยไหม้จากล้อที่เกิดซ้ำต่อเนื่อง (Repeated wheel burns)	2252
ลักษณะและรูปลักษณะที่ปรากฏ

<p data-bbox="708 1137 884 1182" style="text-align: center;">รูปที่ 1 - 2252</p>

<p data-bbox="408 1541 584 1585" style="text-align: center;">รูปที่ 2 - 2252</p>	<p data-bbox="1010 1211 1185 1256" style="text-align: center;">รูปที่ 3 - 2252</p>

<p data-bbox="204 1794 1385 1883">เกิดบริเวณซึ่งล้อมีการลื่นไถล หรือมีการเบรกซ้ำๆ ต่อเนื่อง หรือเกิดการลื่นไถล ขณะที่ยังมีการลากจูง พื้นผิวสัมผัสล้ออาจเกิดเป็นรอยคลื่น (รูปที่ 1)</p> <p data-bbox="204 1912 1385 2002">ลักษณะอาการอาจจำแนกโดยลักษณะเป็นชุดของรอยร้าวเล็กๆ บนพื้นผิวสัมผัสล้อ ซึ่งลึกเข้าไป ในพื้นที่ผิวราง (รูปที่ 2)</p>

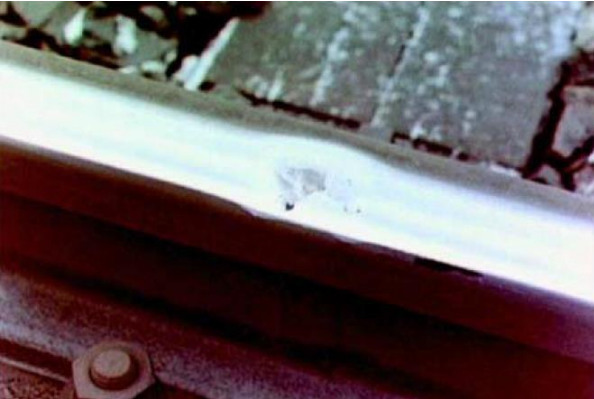
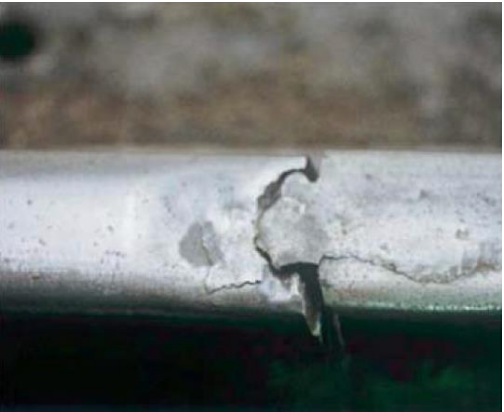
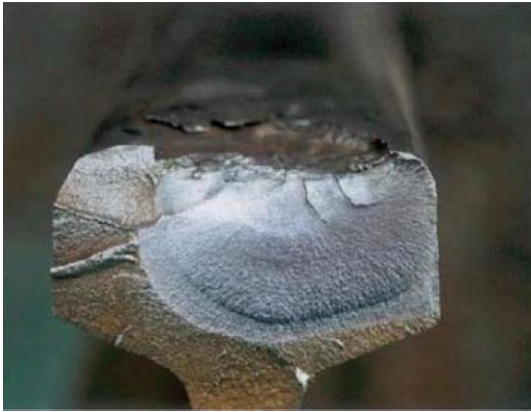
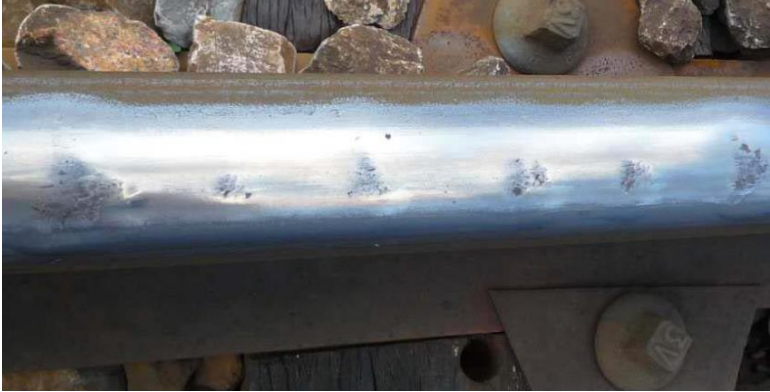
ชื่อความเสียหาย	รหัส
การร้าวและการยุบตัวเฉพาะที่ของผิวสัมผัสของราง (Squat/Cracking and local depression of the running surface)	227
ลักษณะและรูปลักษณะที่ปรากฏ

<p data-bbox="715 996 880 1041" style="text-align: center;">รูปที่ 1 - 227</p>

<p data-bbox="411 1496 577 1541" style="text-align: center;">รูปที่ 2 - 227</p>

<p data-bbox="1018 1496 1184 1541" style="text-align: center;">รูปที่ 3 - 227</p>

<p data-bbox="715 1975 880 2020" style="text-align: center;">รูปที่ 4 - 227</p>

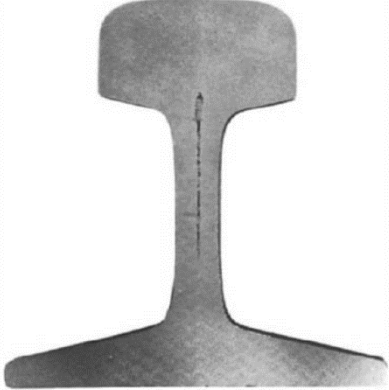
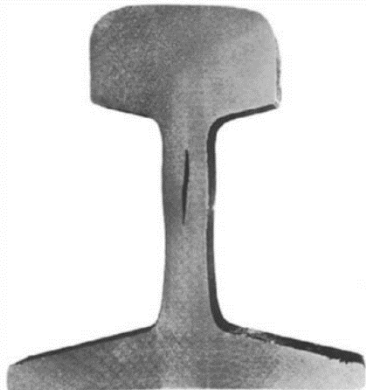
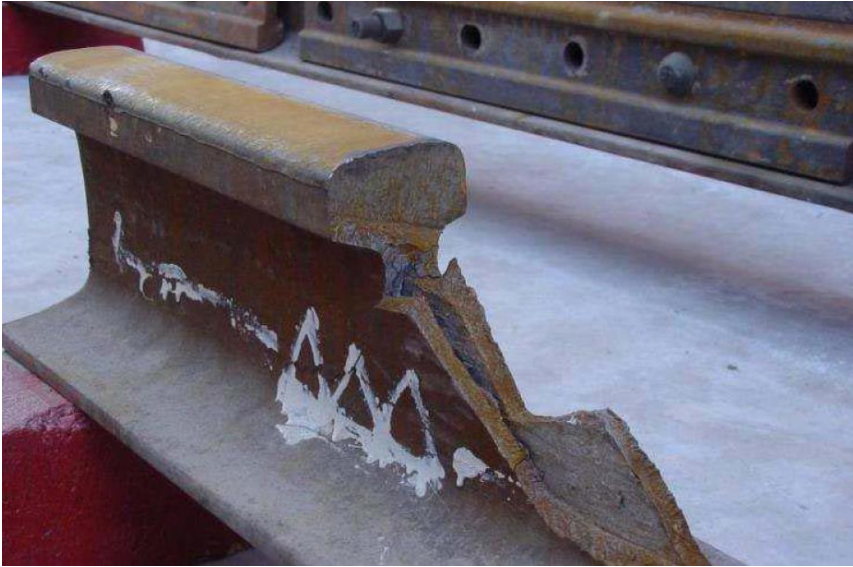
ชื่อความเสียหาย	รหัส
รอยร้าวตามยาวในแนวตั้ง (ท่อ) (Longitudinal Vertical Cracking (piping))	233
ลักษณะและรูปลักษณะที่ปรากฏ

รูปที่ 1 - 133/233

รูปที่ 2 - 133/233

รูปที่ 3 - 133/233	
<p>ความเสียหายนี้ มักเรียกกันว่า “ท่อ” มีลักษณะเป็นความไม่ต่อเนื่องแนวตั้งไปตามความยาวของเอวราง ซึ่งอาจส่งผลให้รางเกิดการแตก (รูปที่ 1) ไม่ว่าจะเกิดร่วมกับความเสียหายอื่นหรือไม่ก็ตาม</p> <p>ในกรณียกเว้นบางกรณี อาจมีการบวมเกิดขึ้นที่ทั้งสองหน้าของเอวราง เกิดร่วมกับรอยการยุบตัวเล็กน้อยของผิวสัมผัสล้อ ในมุมตั้งฉากกับความเสียหายดังกล่าว</p>

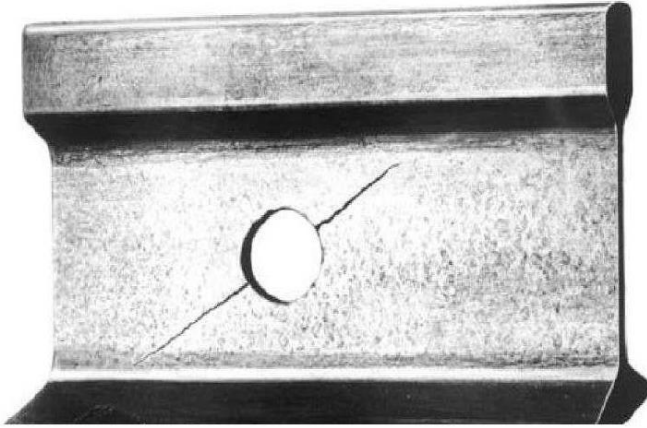
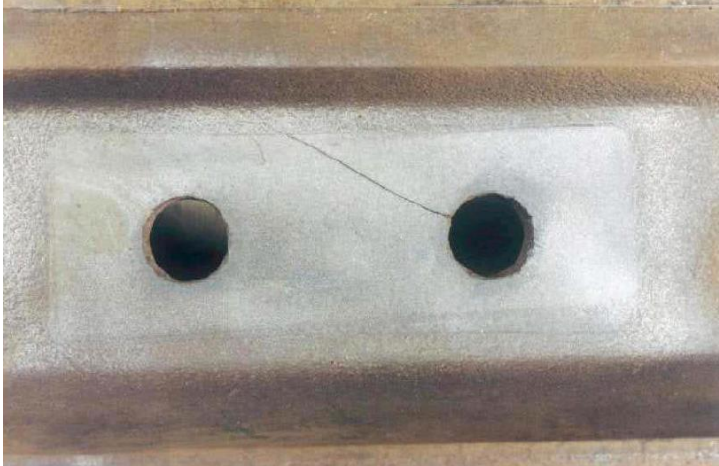
ชื่อความเสียหาย	รหัส
รอยร้าวโดยรอบรูที่นอกเหนือจากรูสลักเกลียวต่อราง (Cracking around holes other than fishbolt holes)	235
ลักษณะและรูปลักษณะที่ปรากฏ

รูปที่ 1 - 235

รูปที่ 2 - 235	
<p>ความเสียหายนี้ มีลักษณะเป็นรอยร้าวต่อเนื่องหลายรอย บริเวณโดยรอบขอบของรูเจาะที่เอวราง โดยทั่วไปรอยร้าวจะเริ่มที่มุม 45 องศา และอาจส่งผลให้เกิดการแตก</p> <p>สาเหตุที่เป็นไปได้ที่จะเกิดความเสียหายประเภทนี้ โดยหลักแล้วขึ้นอยู่กับคุณภาพการเจาะรู</p> <p>การใช้เทคนิคงานต่างๆ เช่น การเจาะลบมุม (Beveling) หรือการทำให้คุณภาพผิวของรูเจาะอยู่ในสภาพดี จะช่วยลดความเสี่ยงของการเกิดรอยร้าวได้มาก</p>

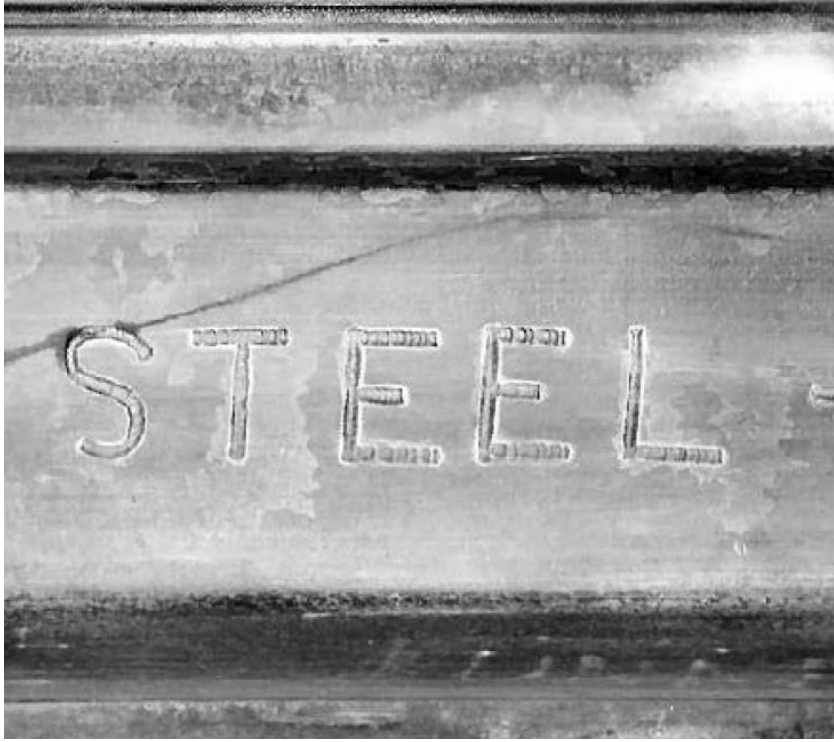
ชื่อความเสียหาย	รหัส
รอยร้าวทแยงมุม (Diagonal cracking)	236
ลักษณะและรูปลักษณะที่ปรากฏ

รูปที่ 1 - 236	
<p>รอยร้าวนี้จะแบ่งส่วนหัวรางหรือส่วนฐานรางออกจากเอวราง รอยร้าวนี้สามารถขยายไปตามส่วนโค้งด้านใน และโค้งหักขึ้น หรือโค้งหักลง รอยร้าวนี้สามารถเริ่มจากบริเวณเครื่องหมายการรีดเหล็ก (เครื่องหมายที่เกรดของเหล็ก หรือวันที่ผลิต)</p> <p>ระวางอย่างสับสนกับ 2321 รอยร้าวในแนวราบที่บริเวณส่วนโค้งด้านในใต้หัวราง (Horizontal cracking at the Web-head fillet radius)</p>	
ตำแหน่ง	
สาเหตุ	
ความเสียหายจากการผลิต

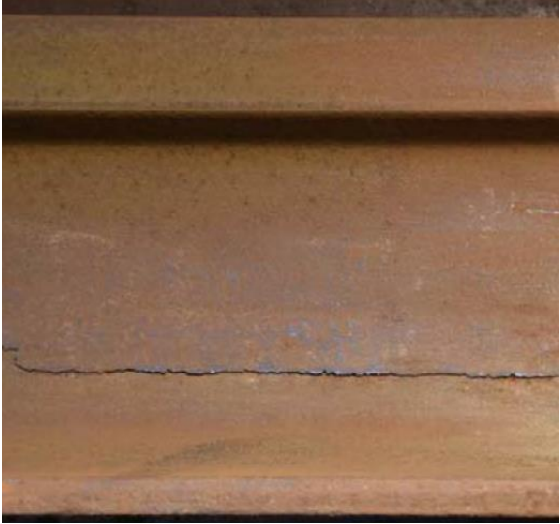
<p style="text-align: center;">รูปที่ 1 - 239</p>

ชื่อความเสียหาย	รหัส
เหลื่อม (Lap)	239
ลักษณะและรูปลักษณะที่ปรากฏ

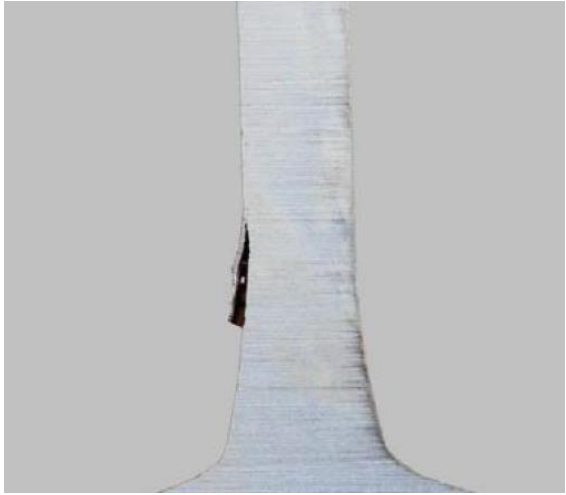
<p style="text-align: center;">รูปที่ 2 - 239</p>
<p>ความเสียหายที่ผิวซึ่งมีโอกาสเกิดได้ค่อนข้างน้อยมากนี้ มีลักษณะเป็นเส้นขนานไปกับแกนการรีดเหล็กที่ด้านใดด้านหนึ่งของราง โดยทั่วไปเกิดที่เอวราง หรือบริเวณส่วนโค้งด้านในใต้หัวราง หรือบริเวณส่วนโค้งด้านในเหนือฐานราง (รูปที่ 1)</p> <p>เหล็กส่วนที่เกินจะม้วนและกดทับไปตามรางในช่วงขณะที่ทำการรีดและหล่อเหล็ก เหล็กที่หล่อในล็อตเดียวกันมีโอกาสเกิดความเสียหายชนิดเดียวกัน</p> <p>หากเส้นอยู่ในตำแหน่งใกล้เคียงบริเวณส่วนโค้งด้านในใต้หัวราง ให้ตรวจสอบให้แน่ใจว่าไม่ใช่ความเสียหาย 213 รอยร้าวตามยาวในแนวตั้งที่หัวราง</p>	
ตำแหน่ง	
เกิดได้ในทุกบริเวณ เนื่องจากความเสียหายนี้มีสาเหตุมาจากการผลิต	
สาเหตุ	
<ul style="list-style-type: none"> - ความเสียหายจากการผลิต - เกิดจากโลหะส่วนเกินที่ม้วนตัวขณะหล่อ 	
การตรวจพบ	
ตรวจสอบด้วยสายตา

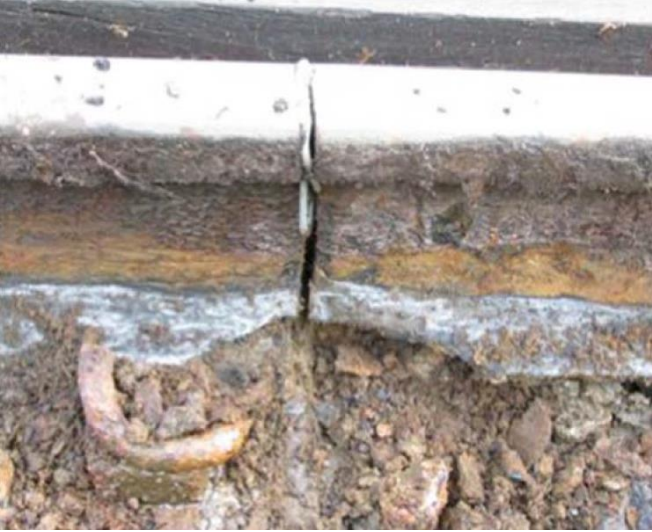
รูปที่ 1 - 2543

ชื่อความเสียหาย	รหัส
การกัดกร่อนของฐานราง 3. การกัดกร่อนปลายข้างฐานราง (Corroded side of the foot tips)	2543
ลักษณะและรูปลักษณะที่ปรากฏ

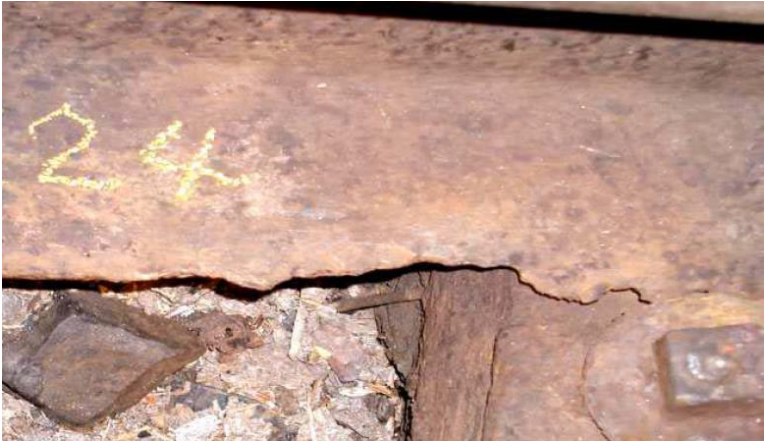
รูปที่ 2 - 2543	
<p>การกัดกร่อนบริเวณปลายขอบของข้างฐานรางอาจเกิดขึ้นในกรณีเฉพาะ อันเนื่องมาจากปฏิกิริยาของสารเคมีในอากาศหรือน้ำ ในบางเส้นทางหรือช่วงของราง โดยเฉพาะในอุโมงค์ หรือจุดตัดเสมอระดับบางจุด ทั้งนี้ อาจเกิดจากเคมีไฟฟ้าในธรรมชาติ</p> <p>เปลือกที่ขึ้นสนิมจะค่อนข้าง หลุดออกจากปลายขอบของฐานราง</p>

การกัดกร่อนที่ฐานรางอาจส่งผลให้เกิดการแตกหัก ให้ตรวจสอบให้แน่ใจว่าการแตกหักไม่ได้เป็นผลมาจากความเสียหายอื่น
ตำแหน่ง
- ปลายขอบของฐานราง - ส่วนมากมักเกิดกับรางส่วนที่ใช้ไฟฟ้ากระแสตรง และรางส่วนที่ฐานรางสัมผัสหินโรยทางที่สกปรก - บริเวณจุดตัดเสมอระดับ
สาเหตุ
การตรวจพบ
การตรวจสอบด้วยสายตา
คำแนะนำในการบำรุงรักษา
สกัดส่วนที่ขึ้นสนิมของรางออก เพื่อตรวจสอบให้มั่นใจว่าขนาดของฐานรางยังมีขนาดมากกว่าขนาดหน้าตัดรางขั้นต่ำ ทั้งนี้ ขึ้นอยู่กับข้อกำหนดของหน่วยงานผู้ให้บริการ ร่องถนนที่เกิดรอยร้าว หรือฐานรางที่มีขนาดเล็กผิดปกติ
หมายเหตุ

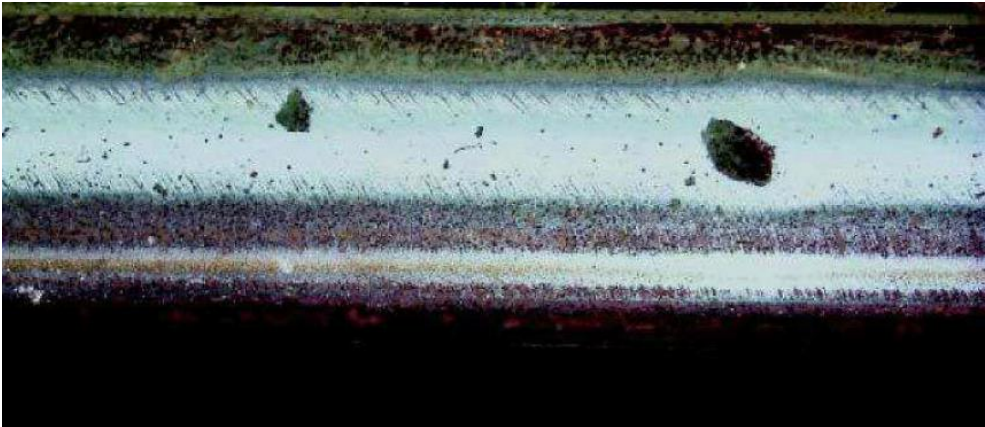
รูปที่ 1 - 3011

ชื่อความเสียหาย	รหัส
รอยชำที่หัวราง (Bruising at rail head)	3011
ลักษณะและรูปลักษณะที่ปรากฏ

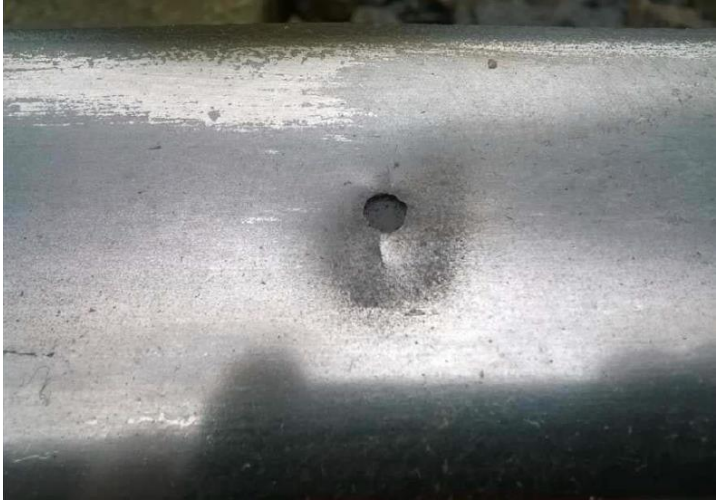
รูปที่ 2 - 3011	
<p>เมื่อรอยชำมีลักษณะรูปร่างคม อาจส่งผลให้เกิดสภาวะร่อง (Notch effect) และเป็นจุดเริ่มต้นของรอยร้าวและการแตก</p> <p>หากล้อเสียหายและมีเศษสะเก็ดแข็งต่างๆ ฝังอยู่ในล้อ เมื่อล้อสัมผัสกับรางจะส่งผลให้สะเก็ดแข็งดังกล่าว กัดทับที่ผิวสัมผัสล้อ เกิดเป็นรอยชำและการเสื่อมของผิวสัมผัสล้อ รอยชำเหล่านี้อาจเกิดขึ้นเป็นช่วงๆ บนรางซึ่งติดตั้งต่อเนื่องและบางครั้งอาจเกิดในระยะทางค่อนข้างยาว และในระยะยาว รอยชำเหล่านี้</p>

จะกลายเป็นรอยร้าวในแนวราบลึกหลายมิลลิเมตรภายใต้ผิวราง และเกิดร่วมกับการยุบตัวของผิวสัมผัสล้อ โดยรอยร้าวที่เกิดขึ้นอาจโค้งหักงอและส่งผลให้เกิดการแตกหัก
ตำแหน่ง
สาเหตุ
ความเสียหายนี้ อาจเกิดจากการกระทบหลายสาเหตุ เช่น กรณีเศษหินโรยทางกดฝังลงในราง
การตรวจพบ
ตรวจสอบด้วยสายตา
คำแนะนำในการบำรุงรักษา
ตรวจสอบขอบเขตพื้นที่ที่ได้รับผลกระทบ เผื่อระวังตรวจสอบราง ร่องนอนรางที่เกิดรอยร้าว รอยชำบางประเภทบนผิวสัมผัสล้อสามารถซ่อมแซมได้โดยการปรับสภาพผิว หรือกำจัดไปได้โดยการเจียรรางหรือการเชื่อม
หมายเหตุ

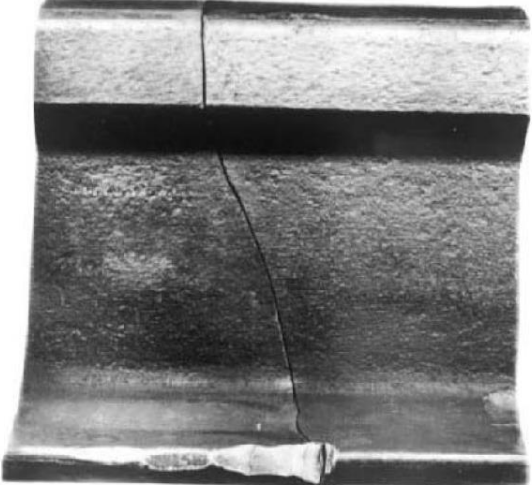
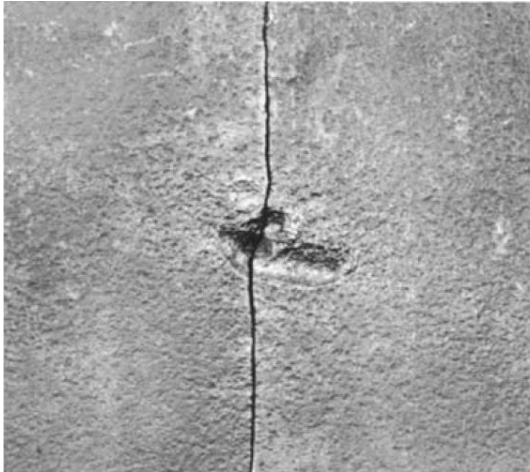
รูปที่ 1 - 3012	รูปที่ 2 - 3012

ชื่อความเสียหาย	รหัส
รอยชำที่ฐานราง (Bruising at rail foot)	3012
ลักษณะและรูปลักษณะที่ปรากฏ

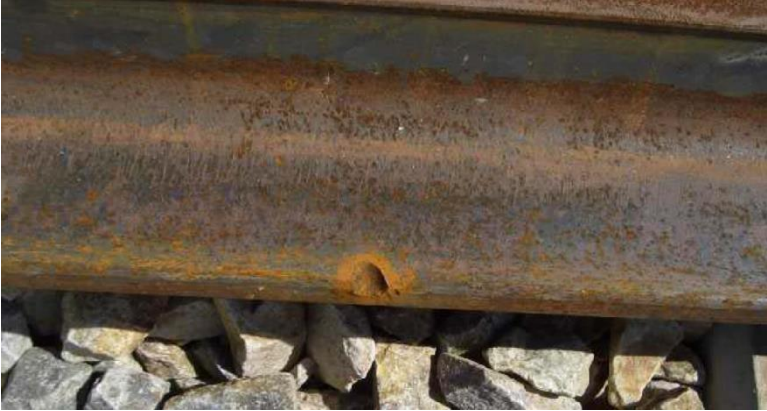
รูปที่ 3 - 3012	
<p>เมื่อรอยชำมีลักษณะรูปร่างคม อาจส่งผลให้เกิดสภาวะร่อง (Notch effect) และอาจเป็นจุดเริ่มต้นของรอยร้าวและการแตก โดยเฉพาะรางเหล็กแข็ง</p> <p>รอยชำซึ่งเกิดขึ้นระหว่างการปฏิบัติการบำรุงรักษา อาจเกิดเป็นลักษณะของรอยชูดลึกลับบริเวณปลายฐานรางหรือบริเวณใต้ฐานราง</p> <p>รอยชำที่เกิดจากประกายไฟจากกระแสย้อนกลับ (รูปด้านขวา ภาพของด้านใต้ฐานราง) โดยทั่วไปมักส่งผลให้เกิดเป็นหลุม หรือหลายหลุมภายใต้ฐานราง รอยชำดังกล่าวอาจส่งผลให้เกิดการแตกหักเช่นกัน โดยทั่วไปมักเกิดขึ้นฉับพลัน</p>

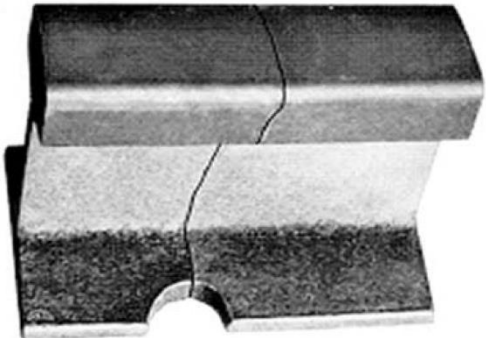
<p data-bbox="411 936 582 981">รูปที่ 1 - 302</p>

ชื่อความเสียหาย	รหัส
การใช้อุปกรณ์ที่ผิดวิธี (Faulty machining)	302
ลักษณะและรูปลักษณะที่ปรากฏ

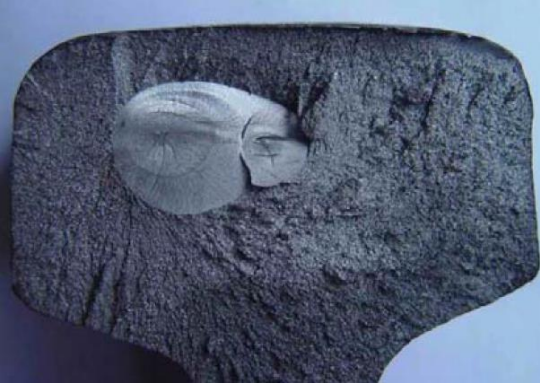
<p style="text-align: center;">รูปที่ 1 - 411</p>

ชื่อความเสียหาย	รหัส
รอยร้าวตามขวางที่หน้าตัดในการเชื่อมแฟลชบัดต์ (Transverse cracking of the profile in electric flash-butt welds)	411
ลักษณะและรูปลักษณะที่ปรากฏ

<p style="text-align: center;">รูปที่ 3 - 411</p>	
<p>รอยร้าวเกิดในหน้าตัดการเชื่อม ไม่ว่าจะมาจากความเสียหายบริเวณภายในของหัวรางที่ทำการเชื่อม (รูปที่ 1) หรือจากความเสียหายในฐานราง (รูปที่ 3) และในท้ายที่สุดจะส่งผลให้เกิดการแตกหักอย่างสิ้นเชิงของหน้าตัดราง</p> <p>รูปแบบการแตกหักสามารถจำแนกได้จากจุดเรียบและสว่างภายในหัวราง (รูปที่ 1) หรือจุดดำที่ฐานราง (รูปที่ 3)</p>

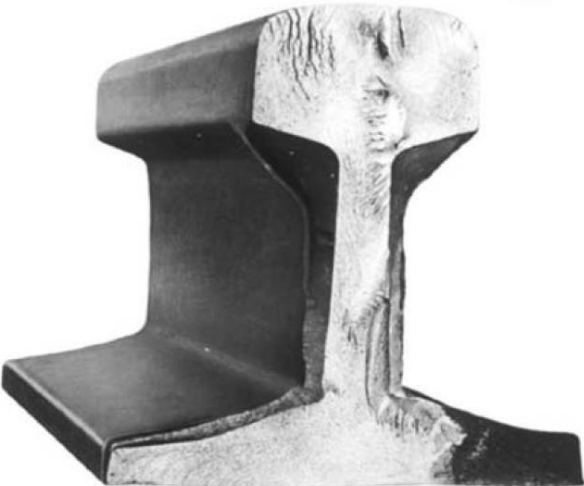
ตำแหน่ง
สาเหตุ
กระบวนการผลิตที่ไม่เหมาะสม
การตรวจพบ
- ตรวจสอบด้วยสายตา - การตรวจสอบด้วยอัลตราโซนิก
คำแนะนำในการบำรุงรักษา
- คอยเฝ้าระวังตรวจสอบความเสียหาย - ดำเนินการติดตั้งเหล็กประกบรางชั่วคราว - รื้อถอนรางโดยทันที - หากทำได้ ให้ดำเนินการซ่อมรอยเชื่อมที่ร้าวหรือแตกหักโดยการเชื่อมแบบอะลูมิเนียมเทอร์มิก (กรณีการร้าวหรือแตกหักนั้น อยู่ในระยะนาบใกล้เคียงหน้าตัดปกติของราง)
หมายเหตุ

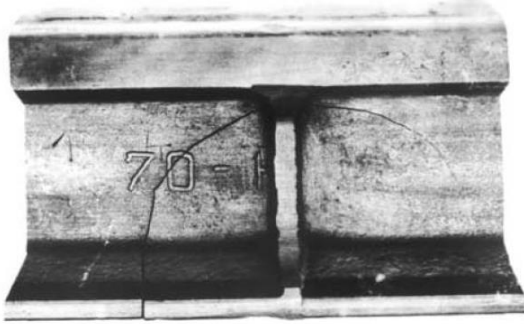
<p data-bbox="411 967 577 1012" style="text-align: center;">รูปที่ 1 - 412</p>

ชื่อความเสียหาย	รหัส
รอยร้าวในแนวราบที่เอวรางในการเชื่อมแฟลชบัดต์ (Horizontal cracking of the web in electric flash-butt welds)	412
ลักษณะและรูปลักษณะที่ปรากฏ

<p data-bbox="715 1675 880 1720" style="text-align: center;">รูปที่ 3 - 412</p>	
<p data-bbox="220 1765 1088 1809">รอยร้าวนี้เกิดขึ้นตัดผ่านรอยเชื่อม และโดยทั่วไปจะมีลักษณะโค้งไปตามเอวราง</p> <p data-bbox="220 1832 1385 1930">เมื่อรอยร้าวลุกลาม รอยร้าวจะมีลักษณะโค้งหักลง (รูปที่ 1) หรือโค้งหักขึ้น (รูปที่ 2) หรือเกิดขึ้นพร้อมกันทั้งสองทิศทาง (รูปที่ 3)</p> <p data-bbox="220 1953 1008 1998">ในท้ายที่สุดจะส่งผลให้เกิดการแตกหักของรางบริเวณใกล้เคียงรอยเชื่อม</p>

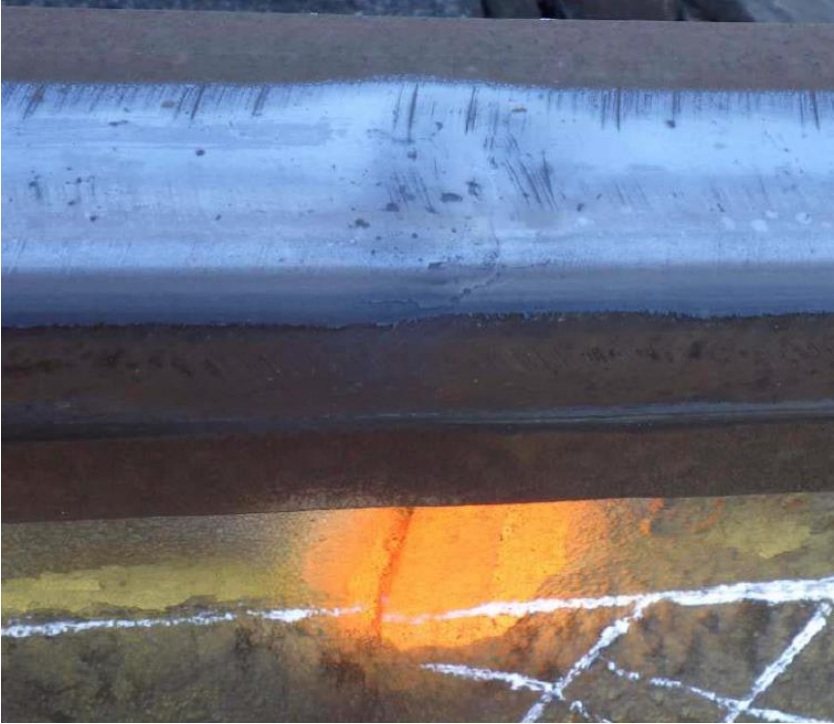
ชื่อความเสียหาย	รหัส
การร้าวและการยุบตัวเฉพาะที่ของผิวสัมผัส ของรางในการเชื่อมแฟลชบัดต์ (Squat. Cracking and local depression of the running surface in electric flash-butt welds)	417
ลักษณะและรูปลักษณะที่ปรากฏ

<p data-bbox="715 1391 879 1435">รูปที่ 1 - 417</p>	
ความเสียหายดังกล่าวมีลักษณะเช่นเดียวกับสควอททั่วไป ดูเพิ่มเติมความเสียหาย 227	
ตำแหน่ง	
อาจเริ่มจากบริเวณที่ได้รับผลกระทบจากความร้อน ของการเชื่อมแฟลชบัดต์	
สาเหตุ	
ชิ้นส่วนรางที่ได้รับผลกระทบจากความร้อนในการเชื่อมแฟลชบัดต์ มีความแข็งแรงที่ต่างกัน

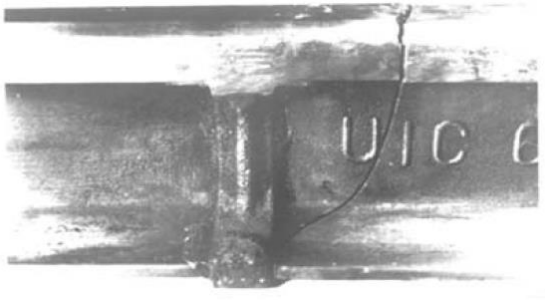
<p data-bbox="411 965 576 1010">รูปที่ 1 - 421</p>

ชื่อความเสียหาย	รหัส
รอยร้าวตามขวางที่หน้าตัดในการเชื่อม อลูมิเนียมเทอร์มิก (Transverse cracking of the profile in aluminothermic welding)	421
ลักษณะและรูปลักษณะที่ปรากฏ

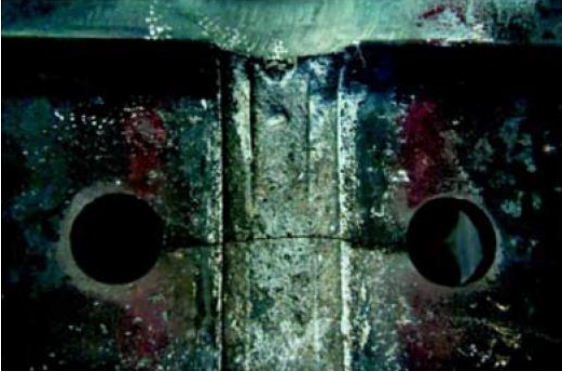
<p style="text-align: center;">รูปที่ 1 - 422</p>

ชื่อความเสียหาย	รหัส
รอยร้าวในแนวราบที่เอวรางในการเชื่อม อลูมิเนียมเทอร์มิก (Horizontal cracking of the web in aluminothermic welding)	422
ลักษณะและรูปลักษณะที่ปรากฏ

<p style="text-align: center;">รูปที่ 3 - 422</p>	
<p>รอยร้าวนี้ โดยทั่วไปจะเกิดขึ้นระหว่างรูสลักเกลียวของรางผ่านแนวเชื่อม (รูปที่ 1) โดยสามารถขยายไปถึงฐานรางหรือหัวรางของรางใกล้เคียง และส่งผลให้เกิดการแตกหัก</p> <p>ความเสียหายนี้ อาจพบได้กับการเชื่อมซึ่งไม่มีการเจาะรูสลักเกลียว (รูปที่ 3) เช่นกัน แต่จะมีโอกาสเกิดขึ้นน้อยครั้ง และในกรณีดังกล่าว ความเสียหายอาจเกิดจากรอยร้าวขนาดเล็กในเอวรางและส่งผลให้เกิดการแตกหัก</p>	
ตำแหน่ง	
<p>ความเสียหายนี้โดยทั่วไปจะพบในรางเชื่อมซึ่งไม่ได้ตัดปลายรางก่อนการเชื่อม</p>

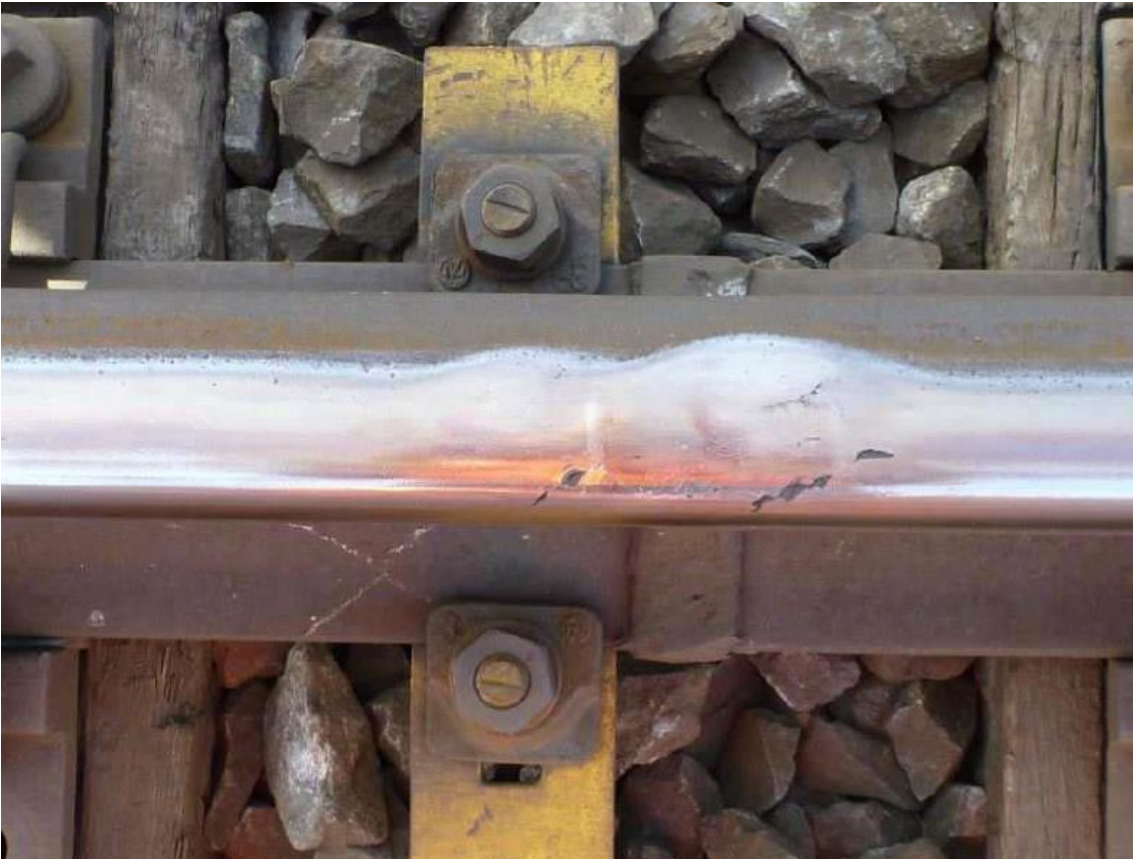
ชื่อความเสียหาย	รหัส
การร้าวและการยุบตัวเฉพาะที่ของผิวสัมผัสของรางในการเชื่อมอลูมิเนียมเทอร์มิก (Squat. Cracking and local depression of the running surface in aluminothermic welding)	427
ลักษณะและรูปลักษณะที่ปรากฏ

รูปที่ 1 - 427	
ความเสียหายนี้ มีลักษณะเช่นเดียวกับสควอทปกติ ดูเพิ่มเติมความเสียหาย 227 การร้าวและการยุบตัวเฉพาะที่ของผิวสัมผัสของราง	
ตำแหน่ง	
สามารถเกิดได้กับพื้นที่ซึ่งได้รับความร้อนจากการเชื่อมอลูมิเนียมเทอร์มิก	
สาเหตุ	
ชิ้นส่วนรางที่ได้รับผลกระทบจากความร้อนในการเชื่อมอลูมิเนียมเทอร์มิก มีความแข็งแรงที่ต่างกัน

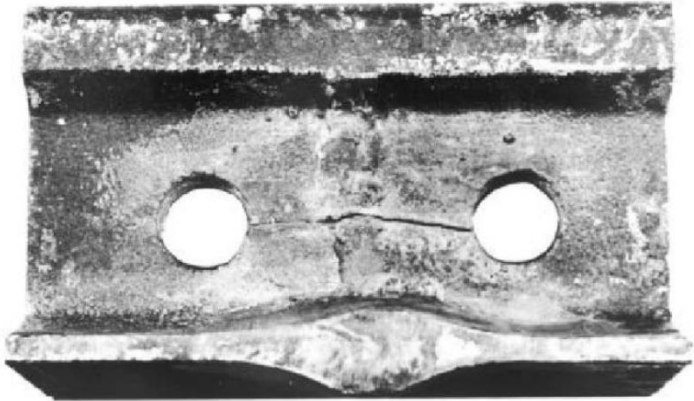
ชื่อความเสียหาย	รหัส
รอยร้าวในแนวราบที่เอวรางในการเชื่อมอาร์กไฟฟ้า (Horizontal cracking of the web in electric arc welding)	432
ลักษณะและรูปลักษณะที่ปรากฏ

<p data-bbox="715 994 879 1039">รูปที่ 1 - 432</p>	
<p>รอยร้าวนี้ โดยทั่วไปจะเกิดขึ้นระหว่างรูสลักเกลียวของรางผ่านแนวเชื่อม และอาจลุกลามไปถึงฐานรางหรือหัวรางของรางบริเวณใกล้เคียง และส่งผลให้รางเกิดการแตกหัก</p>	
ตำแหน่ง	
<p>ความเสียหายนี้โดยทั่วไปมักพบในรางเชื่อมที่ไม่ได้ตัดปลายรางก่อนการเชื่อม</p>	
สาเหตุ	
การตรวจพบ	
<ul style="list-style-type: none"> - ตรวจสอบด้วยสายตา - การตรวจสอบด้วยอัลตราโซนิก 	
คำแนะนำในการบำรุงรักษา	
<ul style="list-style-type: none"> - รื้อถอนรางเชื่อมที่ร้าวโดยการติดตั้งรางใหม่ทันที - ห้ามการจราจรและรื้อถอนรางเชื่อมที่แตกหัก พร้อมทั้งติดตั้งรางใหม่ทันที 	
หมายเหตุ

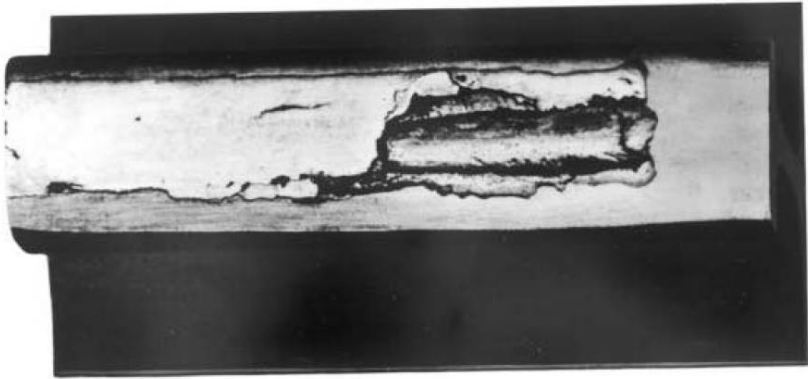
รูปที่ 1 - 472

ชื่อความเสียหาย	รหัส
การหลุดลอกของส่วนที่ปรับสภาพผิว (ความเสียหายจากการปรับสภาพผิว) (Detachment of shelling of the resurfaced portion (resurfacing defect))	472
ลักษณะและรูปลักษณะที่ปรากฏ

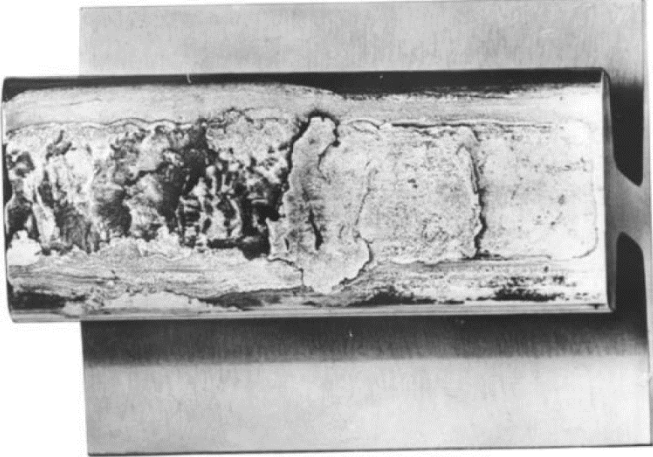
รูปที่ 2 - 472	
รอยร้าวซึ่งอาจส่งผลให้เกิดการแตกหักของราง โดยทั่วไปมักถูกกลามาจากความเสียหายเดิม เช่น จากโลหะเดิมหรือโลหะที่นำมาเชื่อม หรือจากความเสียหายการเชื่อมอื่นๆ (รูพรุน การฝังในรอยเชื่อม รอยร้าวหดตัว รอยร้าวเป็นแอ่ง เป็นต้น)	
ตำแหน่ง

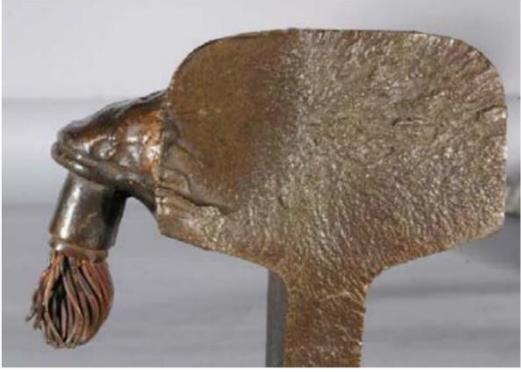
<p style="text-align: center;">รูปที่ 1 - 481</p>

ชื่อความเสียหาย	รหัส
รอยร้าวตามขวางจากการเชื่อมต่อด้วยไฟฟ้า (Transverse cracking under electrical connection)	481
ลักษณะและรูปลักษณะที่ปรากฏ

<p style="text-align: center;">รูปที่ 4 - 481</p>
<p>รอยร้าวตามขวางซึ่งมีแหล่งกำเนิดจากผิวด้านนอกของหัวราง (รูปที่ 1 และรูปที่ 2) ที่หน้าใดหน้าหนึ่งของเอวราง (รูปที่ 3) หรือจากด้านใดด้านหนึ่งของฐานราง (รูปที่ 4) โดยทำมุมฉากกับจุดยึดเชื่อมต่อสำหรับวงจรไฟฟ้าประเภทกระแสไหลกลับ (Return Current)</p> <p>รอยร้าวนี้ เมื่อลุกลามมากขึ้น ในท้ายที่สุดจะส่งผลให้รางเกิดการแตกหัก</p>	
ตำแหน่ง
